FAKTOR PENYEBAB KERUSAKAN LINGKUNGAN SEKITAR AKIBAT PEMBANGUNAN UNDERPASS STUDI KASUS : UNDERPASS MAKAMHAJI, SUKOHARJO

MODUL vol 18 no 2, issues period 2018

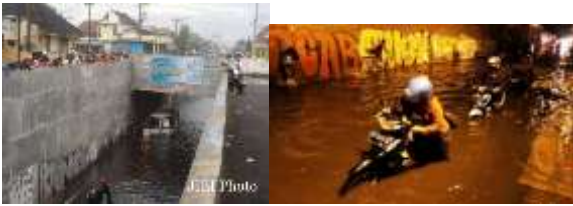
Pembangunan *underpass* yang kurang mengetahui lingkungan sekitar menyebabkan banjir. Banjir diakibatkan karena hujan dan pipa penyedot pada *underpass* kurang efektif berfungsi serta aliran drainase yang tidak memadai. Pada bulan Maret 2015 lalu banjir menyebabkan genangan air dengan kedalaman sekitar 60 cm itu terjadi akibat deras curah hujan yang tak mampu diimbangi pompa air setempat. Satu mesin pompa air yang tersedia mati. Banjir terjadi lagi pada Desember 2015 endapan aspal sisa pengaspalan menyumbat drainase. Hal itu menyebabkan empat pompa air tak bekerja maksimal hingga mengakibatkan banjir. Segera setelah drainase dinormalisasi dan hujan berangsur reda, air tersedot pompa dan banjir pun lenyap. Akibatnya tak sedikit kendaraan yang melintas di banjir Sukoharjo itu mogok. Saat banjir terjadi tentu tidak dapat dilewati kendaraan sebagai jalur transportasi akibatnya banyak jalan yang dialihkan dan tidak memberikan alternatif kelancaran lalu lintas justru menambah masalah lalu lintas. pemerintah serius untuk menyelesaikan persoalan banjir yang kerap menerjang *underpass* Makamhaji. Pemerintah harus memperbaiki sistem saluran air dan mesin pompa di *underpass* Makamhaji. Dengan demikian, persoalan banjir *underpass* bisa tertangani.

Gambar 2. Banjir yang terjadi di *Underpass* Makamhaji (www.solopos.com, 2015)

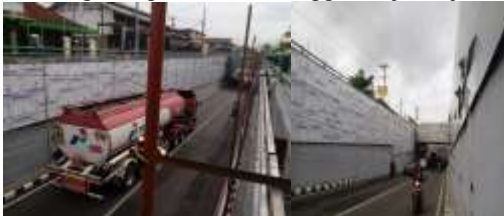
Saat penulis melakukan pantauan ke lokasi menurut penuturan warga setempat banjir sudah jarang terjadi. Sudah ada perbaikan dari pemerintah yang telah banyak mengeluarkan anggaran untuk perbaikan. Namun saat hujan masih terjadi genangan air yang kadang dikhawatirkan dapat meluap dan dapat menjadikan genangan besar sehingga banjir terjadi lagi.

Gambar 3. *Underpass* Makamhaji pasca diperbaiki

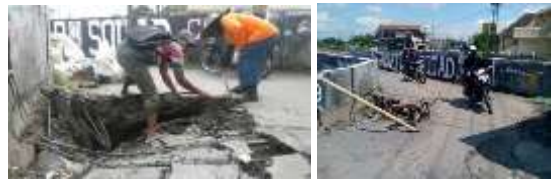
Pembangunan *underpass* berdampak pada amblesnya jalan disekitar warga. Pada Desember 2014 lalu dilansir dari solopos.com lokasi ambles berada tepat di sudut belokan jalur atau tak jauh dari tempat usaha jual nisan/kijing. Tanah yang ambles sedalam lebih dari 1,5 meter sepanjang lima langkah kaki orang dewasa dengan lebar tiga langkah kaki orang dewasa atau sampai di tengah jalur. Di lokasi tersebut terdapat rongga sepanjang lebih dari 0,5 meter. Jalur aspal yang bawahnya berongga itu retak. Saat diinjak dengan kekuatan biasa aspal tersebut ambles. Di sekitar lokasi diberi palang bambu agar pengguna jalan tidak melintas di dekat lubang. Selain di dekat sekitar lokasi, palang bambu juga terdapat di ujung jalur sisi utara. Warga memberi bambu itu agar mobil tidak dapat lewat di jalur. Kendati ambles jalur tersebut tetap dapat dilewati sepeda motor. Hanya, para pengendara harus lewat satu persatu untuk menghindari lokasi ambles. Kondisi tersebut terjadi pula di jalur yang sama tak jauh dari lokasi ambles di sudut belokan jalur itu. Jalur itu ambles dengan lebar sejengkal telapak tangan orang dewasa dengan panjang kurang lebih 150 meter. Jalan yang ambles tepat di tengah jalur. Kondisi tersebut mengganggu arus lalu lintas. Para pengendara melaju dengan kecepatan sedang sambil menghindari lokasi yang ambles agar tidak terperosok.

Gambar 4. Amblesnya jalan sekitar *underpass* (www.solopos.com, 2015)

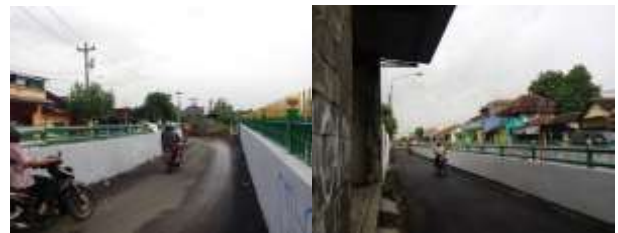
Pantauan penulis saat tiba di lokasi amblesnya jalan telah diperbaiki. Namun jalan lebih kecil dengan hanya dapat diakses oleh kendaraan roda dua. Untuk mobil kecil yang dulunya masih dapat lewat dengan adanya perbaikan amblesnya jalan tersebut sekarang sudah tidak dapat lewat lagi kemungkinan untuk menghindari amblesnya tanah karena daya dukung tanah yang tidak kuat menahan beban.

Gambar 5. *Underpass* Makamhaji pasca diperbaiki

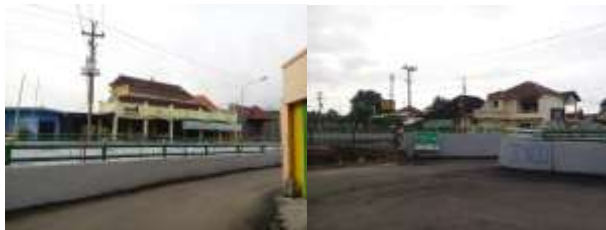
Ruas Jalan Slamet Riyadi merupakan sektor jalan utama yang sangat padat sehingga menjajikan aktifitas ekonomi yang terjadi di sepanjang jalan tersebut. Setelah pembangunan *underpass* berdampak pada matinya beberapa usaha warga akibat pengalihan dan penutupan jalur. Transportasi yang mulanya melewati kios-kios ataupun toko-toko warga ditutup dengan beton dan kendaraan masuk melewati jalur bawah *underpass* sehingga tidak lagi melewati dagangan mereka. Kendati diberikan jalur untuk tetap dapat mengakses ke toko-toko warga namun sangat terbatas pada kendaraan roda dua. Banyak kios yang akhirnya tutup karena merugi. Pemerintah tidak memberikan kompensasi kepada warga yang ekonominya akhirnya gulung tikar karena proyek *underpass* ini atau memberikan alternatif baru untuk pengganti ekonomi mereka. Selain itu menurunnya kondisi ekonomi mereka diperburuk dengan kondisi dodial mereka warga sekitar yang sekarang dipisahkan oleh tembok-tembok pembatas jalur *underpass* dan rel kereta api. Dulu warga hanya berseberangan sekarang sudah ditutup pagar dengan alasan keselamatan. Tentu hal ini menimbulkan masalah baru dengan adanya konflik sosial juga anti sosial antar warga yang disebabkan karena adanya pembangunan *underpass*.

Gambar 7. Matinya ekonomi warga
